Közterek, ahogy mi látjuk

Írta: Bereczki Lajos

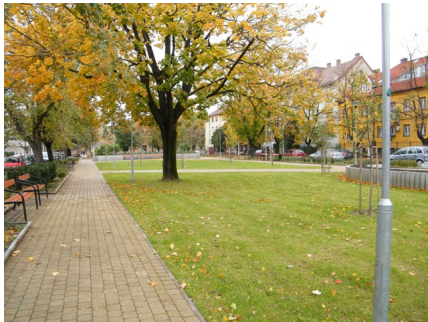
Szép, gondozott pázsit a Köztársaság téren (képünkön).

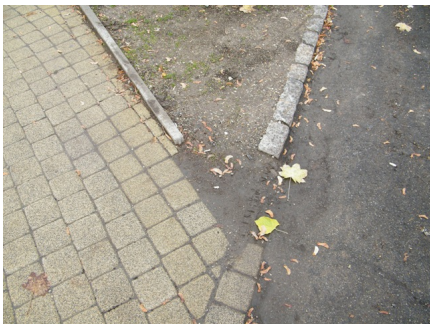
A következő képen a tócsában megcsillanó fény jelzi a tér egyik legnagyobb problémáját, a vízvezetés szinte teljesen hiányos az úttesteken. Körbejárva összesen három víznyelőre bukkantam, abból egy az itt látható pocsolya előtt olyan magasan, hogy a víz nem fog soha odafolyni. A másik kettőből is igazán egy van jó helyen, nincs is a közelében víz. A parkolóhelyeket is itt festették fel egyszer a múltban, a sofőrök nagy örömeire száraz lábbal nem lehet kiszállni a

kocsiból. Most csak kisebb eső volt, de egy nagyobb felhőszakadás után bizony összefüggő a víz a szegély mellett. A képen még az is látható, hogy nem jelzik az autósoknak, hogy a bejárat elé nem kellene állni. Most ugyan kevés autó áll a téren, de máskor nehéz bejutni köztük babakocsival. (Érdeemes megfigyelni azt is, hogy a parkolóhelyek takarítása példás. Miért is fizetünk a Gámánnak)?
