Lassan végéhez közeledik Pécssett az EKF éve, a megújult köztereket már régóta használjuk, ideje van egy kis visszatekintésnek. A térvátók zenés-táncos forgatagából szakadjunk ki egy kicsit, és nézzük meg ez alatt a pár hónap alatt milyen tapasztalatokkal lettünk gazdagabbak - mi térhasználók. A sorozat első eleme szándékosan nem a város főterével kezd, az legyen "csemege" később. Nézzük milyen most ősszel a Köztársaság tér, ebben a szomorú, esős időben!

Közterek, ahogy mi látjuk

Írta: Bereczki Lajos

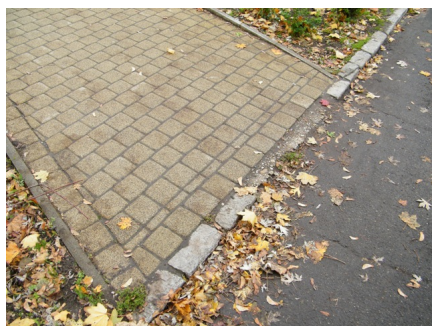
A térre az úttesten keresztül érkezünk minden irányból, ez a feljáró éppen északon található. Megfigyelhetjük, hogy a kivitelező nem igen tudta kezelni az út és a járda találkozását. Bizonytalan, maszatolós munka, egy kis régi szegélykő és némi öreg beton találkozik az új burkolattal, amelynek hatalmas erőssége, hogy nem szürke! Ha valaki arra gondol, hogy ez biztosan az akadálymentesítés miatt ilyen szépen lejt, akkor ki kell ábrándítsam, nincs két egyforma feljárt, és csak két ilyen komfortos csatlakozás van például kerekesszékeseknek. Ugye nem vagyunk követelőzőek, ha egy idén elkészült köztértől ezt mindenhol elvárjuk?

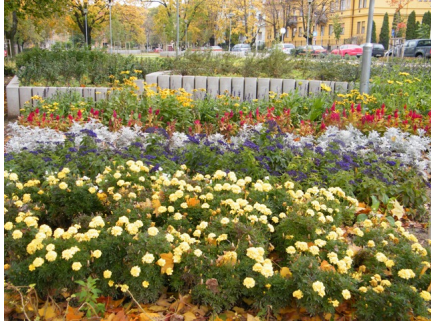
A kertészek szép munkát végeztek az egész téren, dicséret illeti őket. A virágokat úgy választották ki, hogy még ilyenkor ősszel is pompázzon néhány az arra járók öröme. Változatos cserjék, szép fák teszik ezt a teret a város egyik legkellemesebb parkjává. Viszonylag kevés a beton, sok a zöld, hatalmasak a fák,

amelyek már régebben is itt álltak. Példáan keveset vágta ki, bár azt a párat ma sem tudom miért kellett. likvidálni. Persze legalább ültettek helyettük szép nagy földlabdás példányokat. Számomra a kertészeti megoldások a legsikerültebb elemei a térnek.

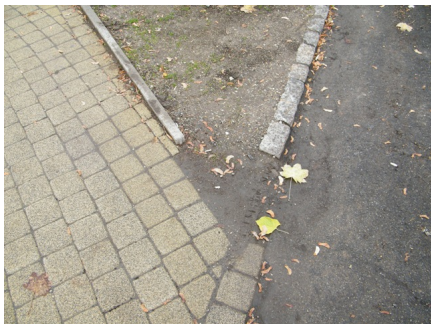
Ez a második olyan lejárati felület, amelyik akadálymentesnek tűnik, de az igazság az, hogy semmi tudatosság nem volt a kialakításában. Ez a bejárat véletlenül került egy szintbe az úttal, itt ugyanis hiányzott a szegélykő. Érdekes megfigyelni a sarok kialakítását, vagyis annak a hiányát. Már az átadáskor is ilyen volt, biztos itt fogyott ki a térkő, vagy már nem volt idő keverni egy fándli maltert. Netán még mindig tör a fejét a hidegburkoló, hogy miképp lehetne azt a Bermuda-háromszöget eltüntetni.

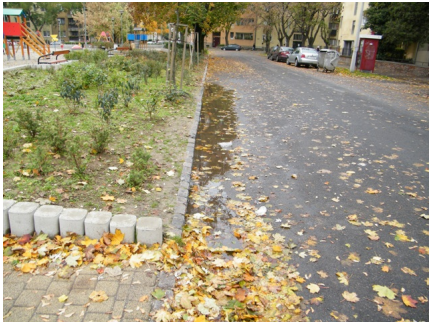
A következő képen a tócsában megcsillanó fény jelzi a tér egyik legnagyobb problémáját, a vízvezetés szinte teljesen hiányos az úttesteken. Körbejárva összesen három víznyelőre bukkantam, abból egy az itt látható pocsolya előtt olyan magasan, hogy a víz nem fog soha odafolyni. A másik kettőből is igazán egy van jó helyen, nincs is a közelében víz. A parkolóhelyeket is itt festették fel egyszer a múltban, a sofőrök nagy öröme száraz lábbal nem lehet kiszállni a

kocsiból. Most csak kisebb eső volt, de egy nagyobb felhőszakadás után bizony összefüggő a víz a szegély mellett. A képen még az is látható, hogy nem jelzik az autósoknak, hogy a bejárat elé nem kellene állni. Most ugyan kevés autó áll a téren, de máskor nehéz bejutni köztük babakocsival. (Érdemes megfigyelni azt is, hogy a parkolóhelyek takarítása példás. Miért is fizetünk a Gámánnak)?

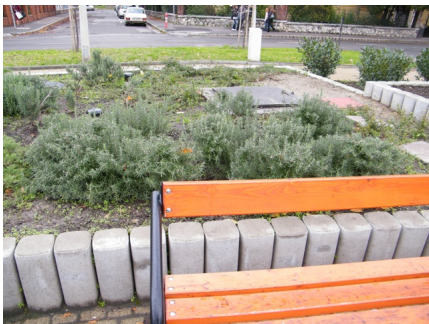
Hatalmas ötlet, hogy fűszernövényt is ültetnek a magasított ágyásokba! Nagyszerű illata van a rozsmaringnak és viszonylag kevés gondozást igényel. A padról jut eszembe, a téren mindenütt hiánytalan és ép a térbútor, de még a hulladék tárolók is a helyükön állnak. Nem láttam eldobált szemetet, ami jó hír, annál is inkább, mivel több iskola is van a környéken. hiába a környezet is nevel, nem csak a pedagógusok!

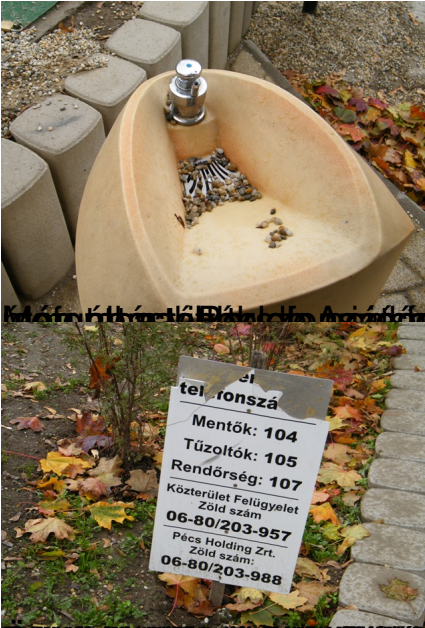
Az ivókút is működik a téren, bár ez a termék nem a Zsolnay gyár egyik legsikerültebb alkotása. Tényleg, miért ilyen ötlettelenség és randák ezek? Vagy fogjuk fel pozitívan, nem egy műremek, de legalább van.
