Szinte egyszerre hördült fel mindenki, amikor a pécsi Kossuth téren (képünk a helyszínen készült) megmozdultak a kövek. Az Európa Kulturális Fővárosa (EKF) nagyberuházásai során megújult területre lerakott kövezetről kiderült, kontárok helyezték azt oda le. Ettől szinte balesetveszélyessé vált az egész belvárosi rész. Most a fagyot okolják a történetekért!

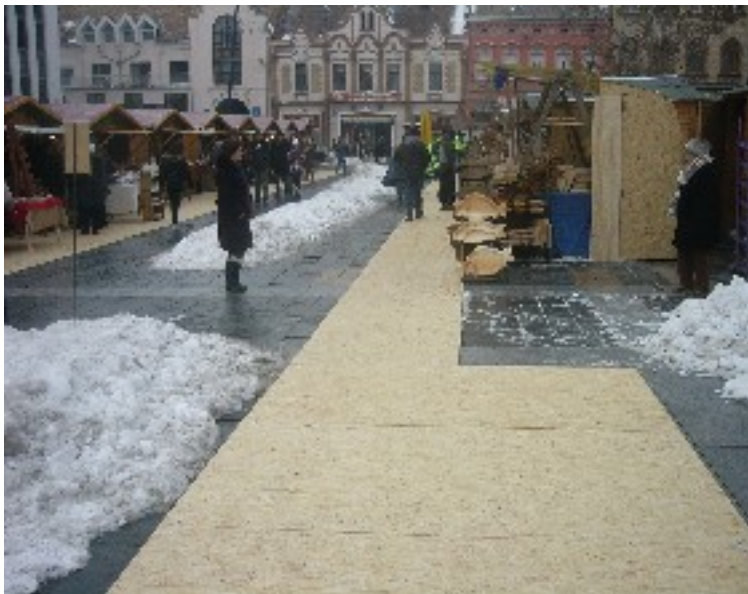
Egy képen a billegést nem lehet bemutatni, a résekből viszont lehet sejteni, nem állnak stabilan a lapok

A felelősség megállapítására még sor kerülhet, ám jelenleg megnevezett „bűnöse” nincsen ennek a svindlinek. Ami tény, hogy nem megfelelően végezték el a csapadékvíz elvezetését, ezért lazultak meg a térkövek.

Jelenleg már bordás gumiszőnyeget, illetve falapokat kellett kihelyezni a placra, mert különben az adventi vásár is félbeszakadhatott volna. Szerencsére, a város üzemeltetésével foglalkozó cég, a BLOKOM igyekezett legalább átmenetileg orvosolni a problémát.
